Rölövede Yersel Lazer Tarayıcının Katkısı Üzerine Bir Örneklem; Tarihi Yarımada'daki Sarnıçlı Han ve Avlusundaki Sarnıç

*Contribution of Terrestrial Laser Scanners in Surveying:
Sarnıçlı Han in the Historical Peninsula and the Cistern in its Yard*

Gülhan BENLİ,¹ Eylem GÖRMÜŞ EKİZCE²

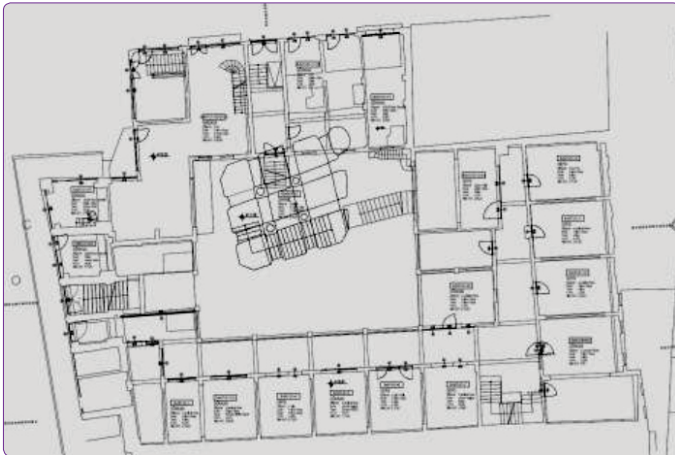
Şekil 2. Sarnıçlı Han, zemin kat rölövesi, 2012 (Kaynak: MDM Mimarlık Ltd.).

Han yapısı, avlu kotunda aşağıda bir bodrum kata ve avlu kotundan yukarıya doğru 2 normal kata sahiptir. Caddeden avluya girilen Sarnıçlı Han'da, avludan revaklara, revaklardan da odalara geçildiği görülür. Odaların yoldan girişi yoktur. Her katta birbirine bitişik konumlanmış sıra odalar yaklaşık 4x5 mt. boyutlarındadır (Şekil 2). Avluya bakan cephelerde zemin katta 36 adet, birinci katta 31 adet oda (hücre) mevcuttur. Odalarda genellikle ikişer adet pencere yer alır. Pencere taş söveli ve üstleri sivri kemerlidir. Geçmişte avluya bakan bu odaların bazılarında üretim, bazılarında satış yapıldığı bilinmektedir. Avluya bakan bodrum kat odalarının ise çoğu da depo olarak kullanılmaktadır.

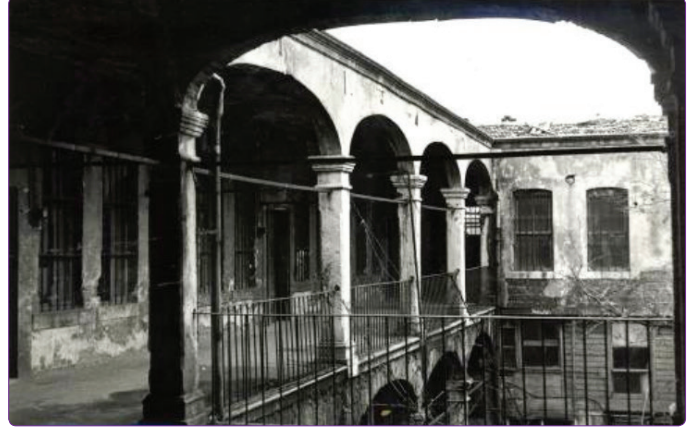
Şekil 3. Mart 1972 (kaynak:G.E.A.Y.K. 6373 sayılı karar eki).

Günümüze kadar olan süreçte müdahale gördüğü ve bazı eklentiler yapıldığı anlaşılabilen han yapısının Mart 1972 yılındaki fotoğrafı ile 2016 yılı günümüz fotoğrafı karşılaştırıldığında, avludaki revak düzeninin bozulmadığı, taşıyıcı ayak, pencere ve kapı oranlarının korunarak yeniden yapıldığı gözlenmektedir (Şekil 3 ve 4). Aynı zamanda pencere sövelerinin ve kat silmelerinin de aynen uygulandığı izlenebilmektedir.

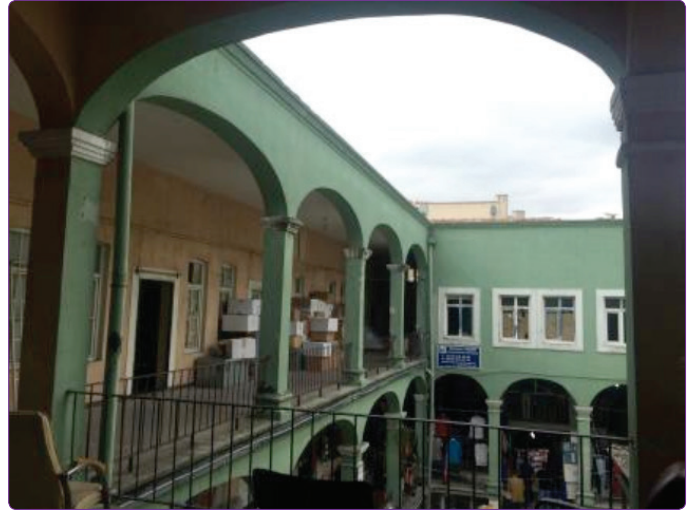
Şekil 4. Eylül 2016 (kaynak: E.G. Ekizce).

Sarnıçlı Han'ın Çadırcılar Caddesi boyunca uzanan cephesinde, sivri kemerli pencereler ve düzenli aralıklarla plastırlar yer alır. Az sayıda da olsa birkaç özgün demir doğramanın bulunduğu pencerelerin hepsinde demir parmaklık mevcuttur. Cephedeki silmelerde kısmi bozulmalar görülmekle birlikte, çatı hizasındaki silmelerde genellikle kararmalar ve yüzey kayıpları oluşmuştur. Cepheye eklenmiş olan çanak antenler, klima dış üniteleri gibi ek cihazlar ise cephe mimarisinin okunmasına engel olmaktadır.

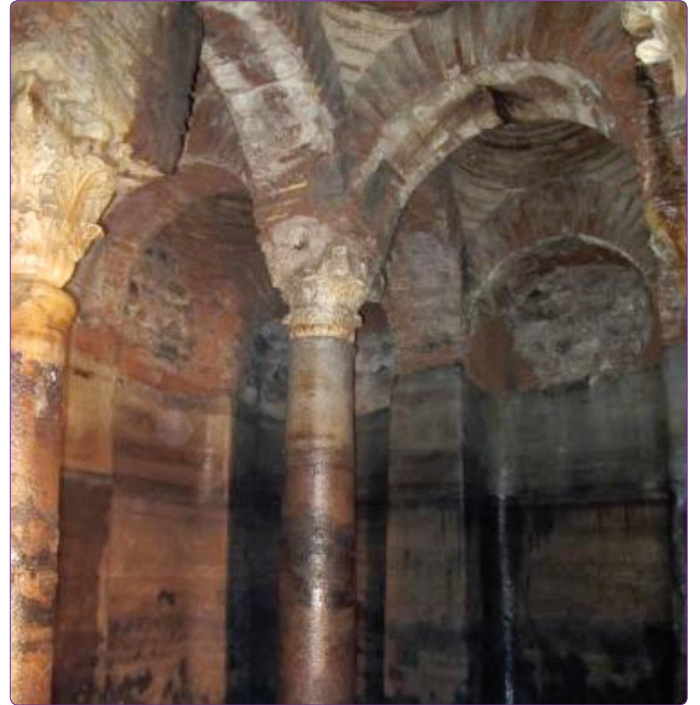
Şekil 6. Sarnıç, 2012 (Kaynak: MDM Mimarlık Ltd.).

ve kenarları 8.00 x 8.00 x 8.30 x 9.80 mt. ölçülerindedir. Sarnıç içerisinde bulunan 4 adet sütun, çevre duvarlara tuğla kemerler ile bağlanmıştır. Tüm mekanı örten 9 adet kubbe ve merdiven üzerini örten 1 adet tonoz bulunmakta olup, sarnıç zemininden kubbe merkezine olan yükseklik 7.10 mt. (en yüksek yeri) olarak ölçülmüştür (Sekil 6 ve 7).

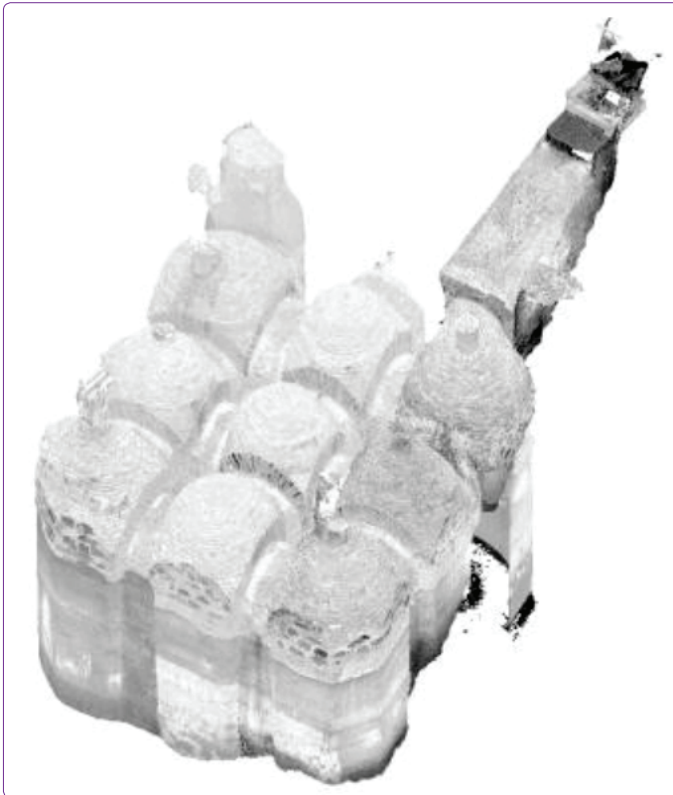
Şekil 10. Sarnıca ait birleştirilmiş nokta bulutu verisi, 2012. (Kaynak: MDM Mimarlık Ltd.).

Ofis ortamında Faro Scene yazılımı kullanılarak tüm 3 boyutlu nokta bulutu verileri tek bir dosyada birleştirilmiştir. Sarnıç içerisinde yapılan nokta bulutu verilerinin birleştirilmiş görüntüsü Şekil 10'de yer almaktadır. Artık 3 boyutlu bu veri, her noktası doğru kot ve ölçüde, sayısal bir rölövedir.

için en az üç ortak nokta seçilmesine dikkat edilmiştir. İşlemler sonucu nokta bulutu verilerinin birleştirme işlemi kontrol edilmiş ve hata vektörleri incelenerek gerekli hassasiyete ($\pm 2\text{mm}$) ulaşıldığına kanaat getirilerek birleştirme işlemi tamamlanmıştır. Sarnıcın nokta bulutu verileri avluda ve Sarnıçlı Han'ın dış cephelerine yapılan nokta bulutu verileri ile aynı koordinat sistemine getirilerek, birbirine bağlanmıştır.

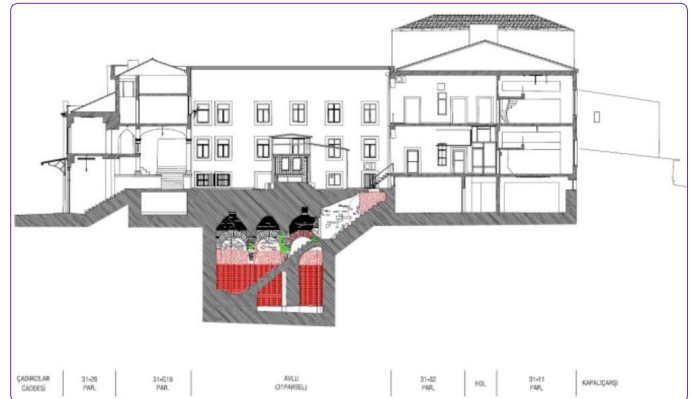
Şekil 11. Sarnıçlı Han ve Sarnıcın birlikte yer aldığı kesit, 2012 (Kaynak: MDM Mimarlık Ltd.).

Çadırcılar Caddesi cephesini oluşturan giriş kapıları, pencereler, kat silmeleri, çatı kalkan duvarı gibi mimari detaylar sayısal ortamda nokta bulutları üzerinden çizilerek, cepheye ait sonuç ürün olarak sayısal rölöve paftaları üretilmiştir (Şekil 11).

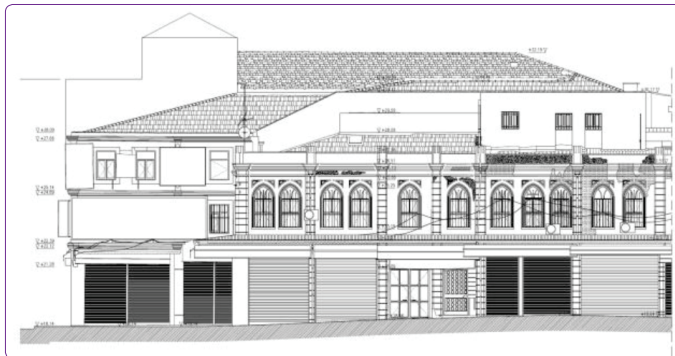
Şekil 12. Sarnıçlı Han Çadircılar Caddesi cephe rölövesi, 2012 (Kaynak: MDM Mimarlık Ltd.).

Ülkemizde eski eser projelerine onay veren ilgili koruma kurullarının talebi doğrultusunda rölöveler sadece 2 boyutlu kabul edildiğinden, sayısal rölöveler ilgili mercilere 2 boyutlu çizimler halinde takdim edilmiştir (Şekil 12).
